# INFORME FINAL

## MUNICIPALIDAD DE CALAMA

INFORME N° 580 / 2022  
4 DE OCTUBRE DE 2022

Se remite para su conocimiento y fines pertinentes, el Informe Final Nº 580, de 2022, debidamente aprobado, sobre auditoría y examen de cuentas a contratos de obras ejecutados por la Municipalidad de Calama financiados con fondos propios municipales.

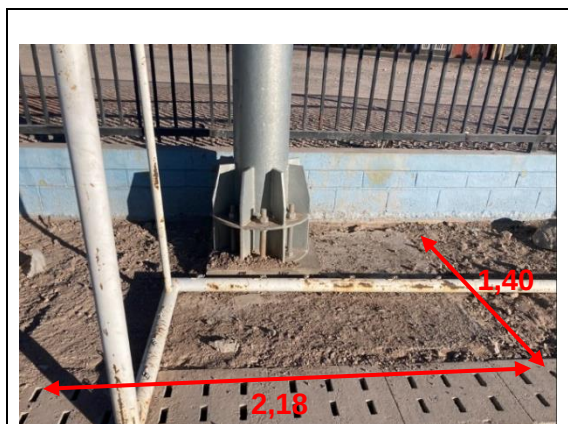
| <b>Fotografía N°</b> | 2 |

| <b>Ubicación</b> | Fundación de torre N° 4 de recinto Manuel Rodríguez. |
| <b>Contenido</b> | Dimensiones de fundación distintas a las especificadas. |

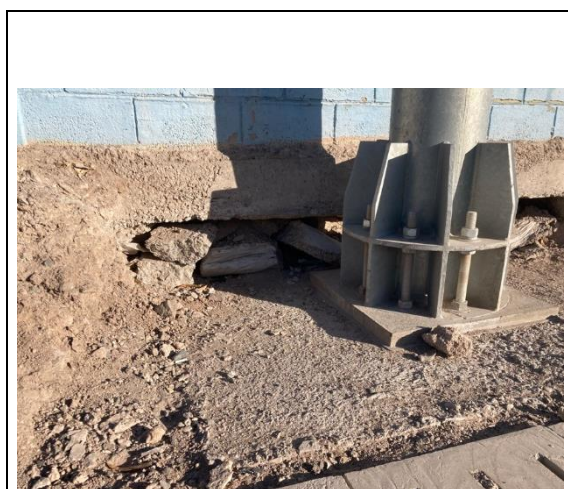
| <b>Fotografía N°</b> | 3 |

| <b>Ubicación</b> | Fundación de torre N° 3 de recinto Manuel Rodríguez. |
| <b>Contenido</b> | Parte de la fundación bajo el cierre perimetral. |

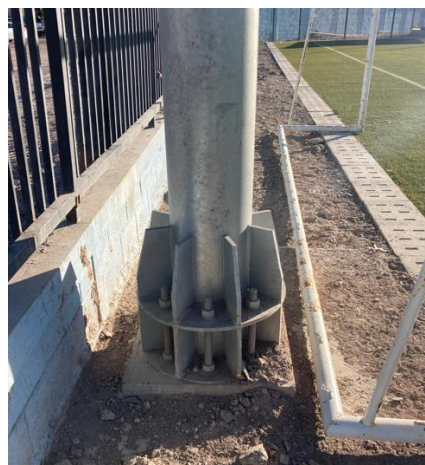
| <b>Fotografía N°</b> | 5 |

| <b>Ubicación</b> | Fundación de torre N° 4 de recinto Manuel Rodríguez. |
| <b>Contenido</b> | Parte de la fundación bajo el cierre perimetral. |

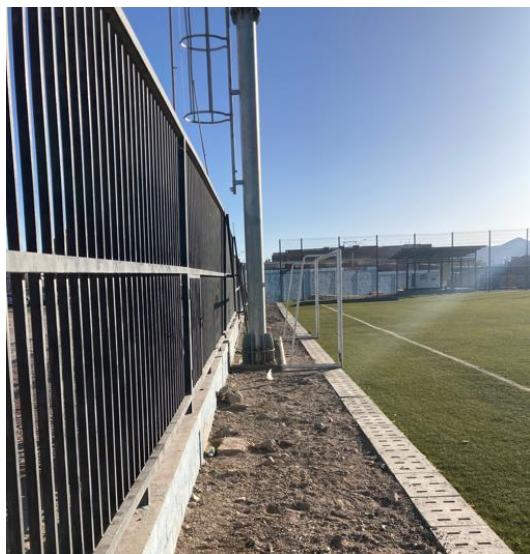
| <b>Fotografía N°</b> | 6 |

| <b>Ubicación</b> | Torre N° 4 de recinto Manuel Rodríguez. |
| <b>Contenido</b> | Acceso a la torre desde el exterior del recinto. |

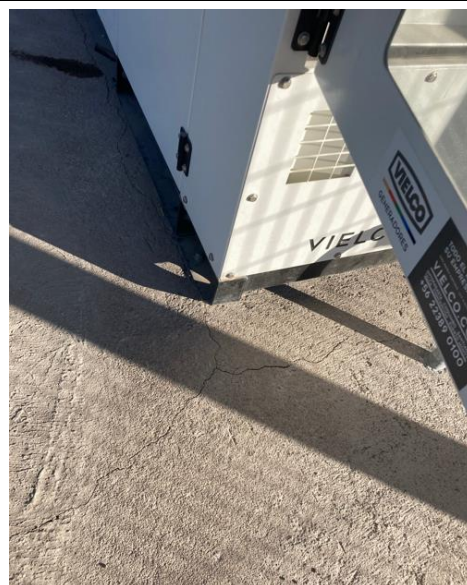
| <b>Fotografía N°</b> | 7 |

| <b>Ubicación</b> | Radier de caseta grupo electrógeno de recinto Manuel Rodríguez. |
| <b>Contenido</b> | Fisuras en radier. |

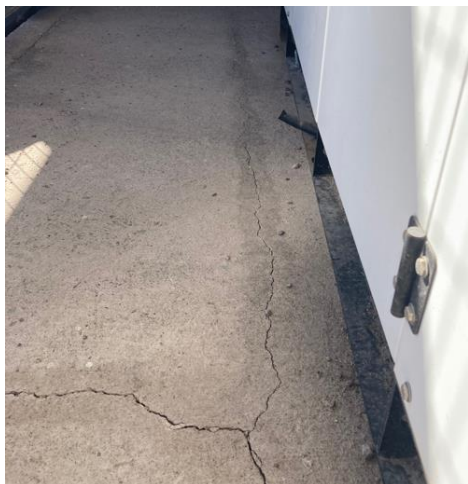
| <b>Fotografía N°</b> | 8 |

| <b>Ubicación</b> | Radier de caseta grupo<br>electrógeno de recinto<br>Ascotán. |
| <b>Contenido</b> | Fisuras en radier. |

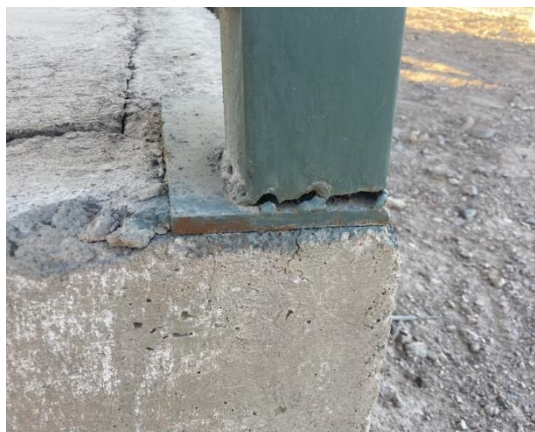
| <b>Fotografía N°</b> | 10 |

Finalmente, en las aludidas visitas, y en relación con la partida 4.1.2.2 “Muros” de estructura metálica”, se constató que en la unión de la pletina y pilar sur este de la caseta del grupo electrógeno emplazada en el recinto deportivo Manuel Rodríguez, se presentan deficiencias de terminación del cordón de soldadura. (Ver fotografía N° 10 del anexo N° 4).

| <b>Contenido</b> | Deficiencia de terminación del<br>cordón de soldadura. |

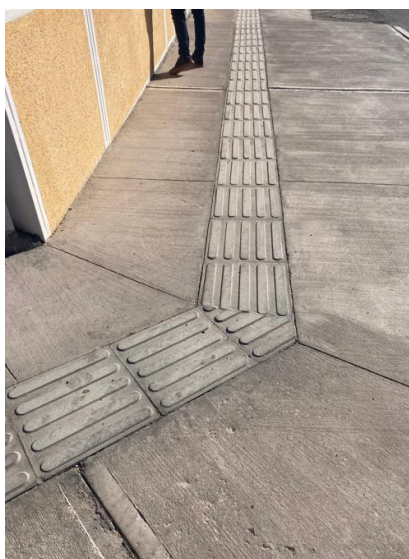
| <b>Fotografía N°</b> | 1 |

| <b>Ubicación</b> | Acera de la esquina de pasaje Guacolda con calle Los Algarrobos. |
| <b>Contenido</b> | Ausencia de baldosas podotáctiles de alerta. |

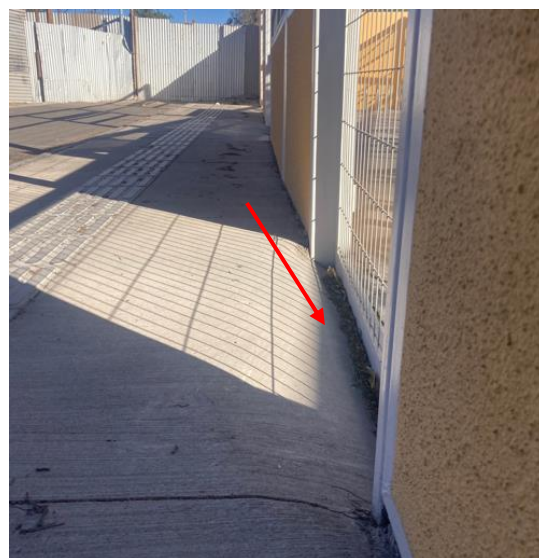
| <b>Fotografía N°</b> | 2 |

| <b>Ubicación</b> | Rampa por la que se accede al patio de la sede desde pasaje Guacolda. |
| <b>Contenido</b> | Ausencia de baldosas podotáctiles de alerta. |

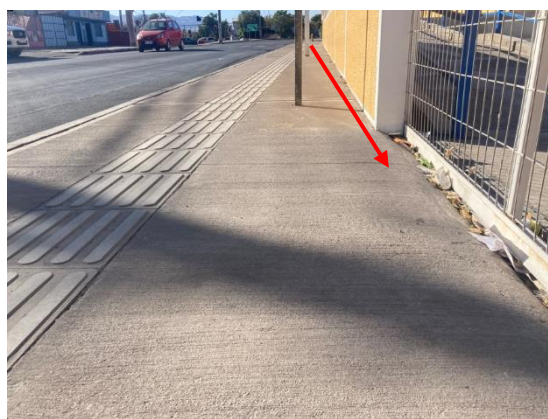
| <b>Fotografía N°</b> | 3 |

| <b>Ubicación</b> | Rampa por la que se accede al patio de la sede desde calle Antofagasta. |
| <b>Contenido</b> | Ausencia de baldosas podotáctiles de alerta. |

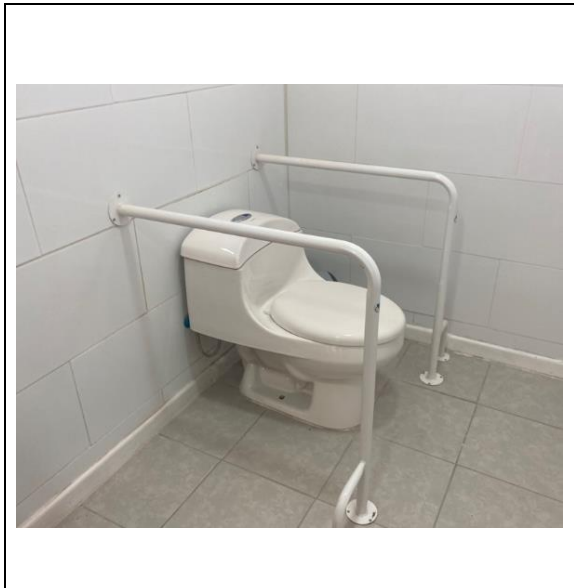
| <b>Fotografía N°</b> | 5 |

| <b>Ubicación</b> | Baño para personas con discapacidad. |
| <b>Contenido</b> | Barras fijas junto al inodoro. |

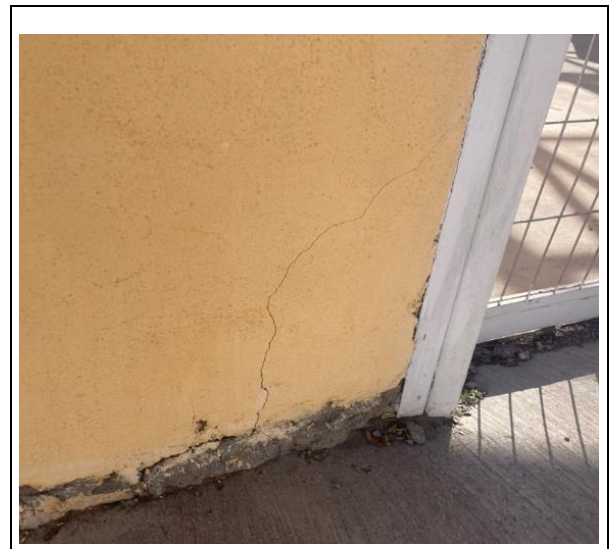
| <b>Fotografía N°</b> | 7 |

| <b>Ubicación</b> | Cierre perimetral entre el deslinde sur del terreno del proyecto y el portón de acceso vehicular sur de pasaje Guacolda. |
| <b>Contenido</b> | Fisuras y desprendimiento de material en la base del muro. |

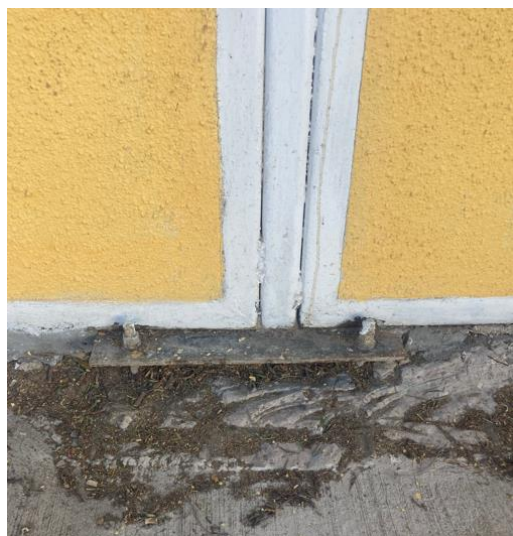
| <b>Fotografía N°</b> | 8 |

| <b>Ubicación</b> | Cuarto pilar de norte a sur del cierre perimetral de pasaje Guacolda, desde la esquina de este con calle Los Algarrobos. |
| <b>Contenido</b> | Pletina y tornillos a la vista en la base del pilar y restos de hormigón en la superficie de la acera. |

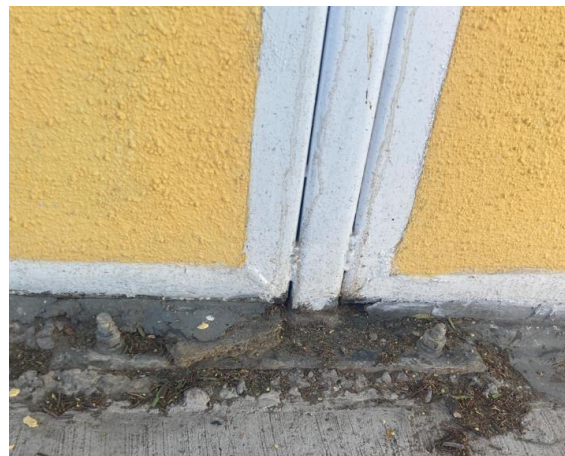
| <b>Fotografía N</b> | 9 |

| <b>Ubicación</b> | Quinto pilar de norte a sur del cierre perimetral de pasaje Guacolda, desde la esquina de este con calle Los Algarrobos. |
| <b>Contenido</b> | Pletina y tornillos a la vista en la base del pilar y restos de hormigón en la superficie de la acera. |

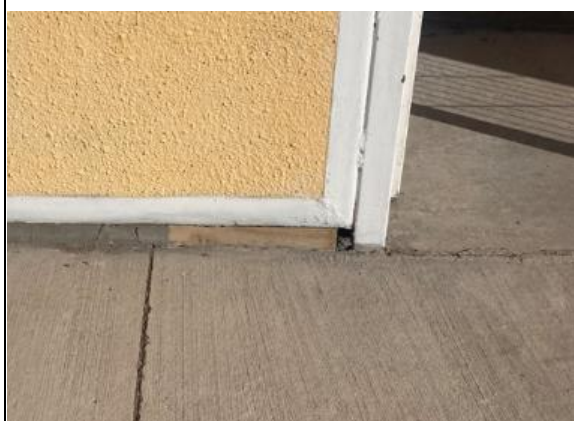
| <b>Fotografía N°</b> | 10 |

| <b>Ubicación</b> | Cierre perimetral de calle Los Algarrobos al oriente del acceso principal de la sede. |
| <b>Contenido</b> | Presencia de un madero bajo el muro de hormigón. |

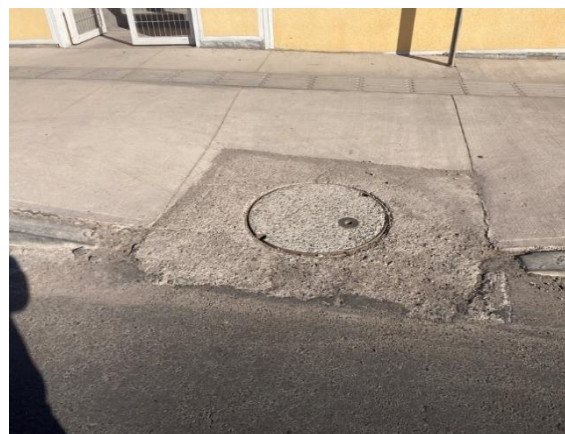
| <b>Fotografía N°</b> | 11 |

| <b>Ubicación</b> | Acera de esquina de calle Los Algarrobos con calle Antofagasta. |
| <b>Contenido</b> | Falta de afinado de acera alrededor de la tapa de cámara sanitaria. |

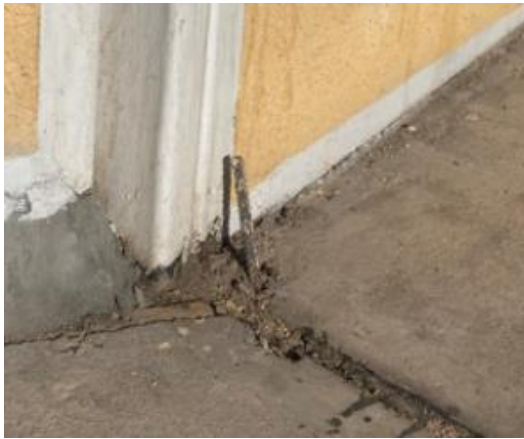
| <b>Fotografía N°</b> | 12 |

| <b>Ubicación</b> | Cierre perimetral de esquina de calle Los Algarrobos con calle Antofagasta. |
| <b>Contenido</b> | Fierro a la vista en la base del muro. |

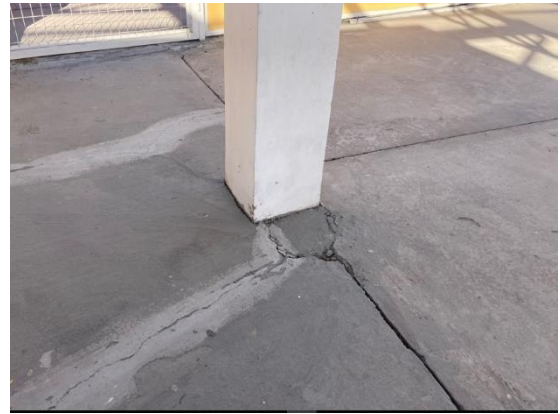
| <b>Fotografía N</b> | 13 |

| <b>Ubicación</b> | Base de pilar de hormigón cercano al acceso peatonal por pasaje Guacolda. |
| <b>Contenido</b> | Fisuras en pavimento. |

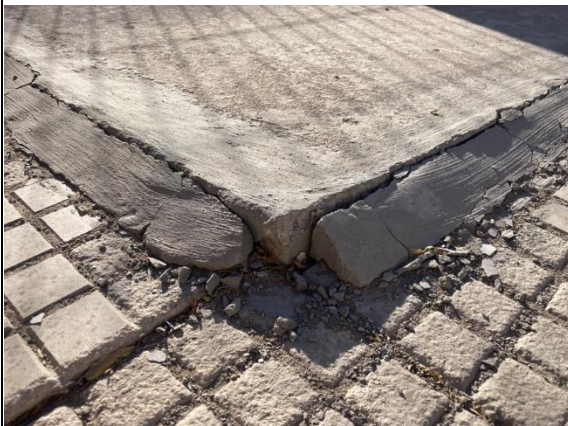
| <b>Fotografía N°</b> | 14 |

| <b>Ubicación</b> | Inicio de la ruta accesible interior desde acceso peatonal por calle Antofagasta. |
| <b>Contenido</b> | Desprendimiento de material y fisuras en pavimento. |

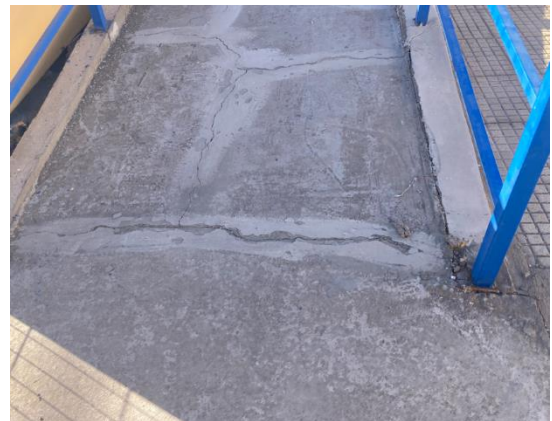
| <b>Fotografía N°</b> | 15 |

| <b>Ubicación</b> | Inicio de rampa de la ruta accesible interior desde acceso peatonal por calle Antofagasta. |
| <b>Contenido</b> | Fisuras en pavimento. |

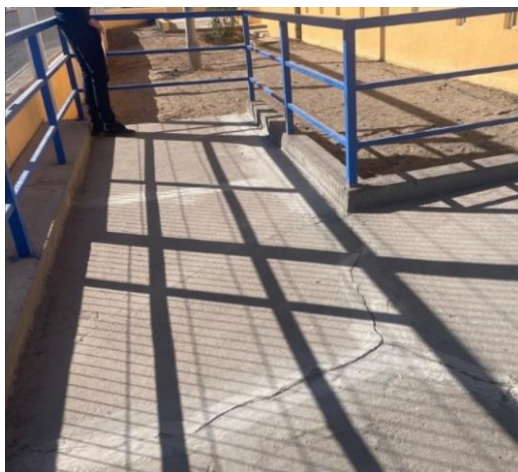
| <b>Fotografía N°</b> | 16 |

| <b>Contenido</b> | Fisuras en pavimento. |

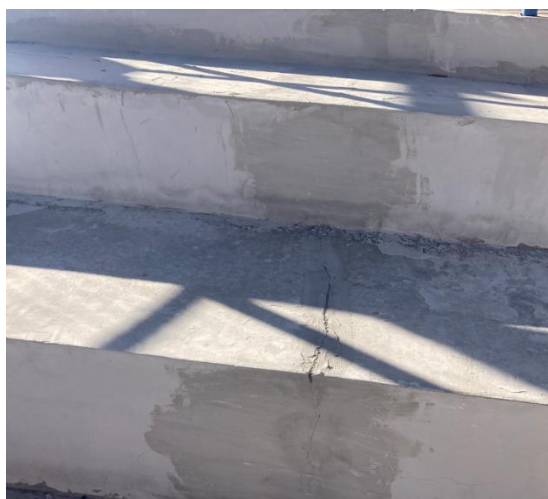
| <b>Fotografía N°</b> | 18 |

| <b>Contenido</b> | Fisuras en el elemento. |

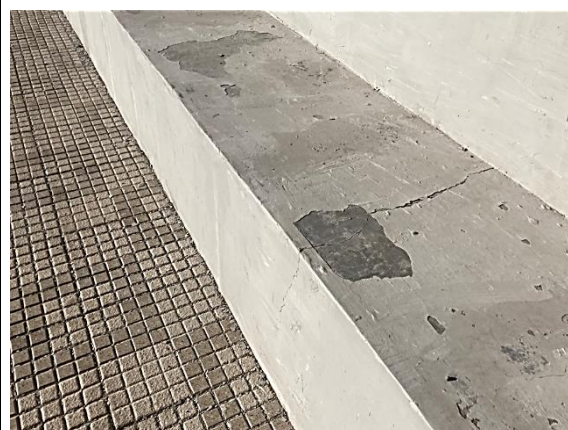
| <b>Fotografía N°</b> | 19 |

| <b>Contenido</b> | Fisuras en el elemento. |

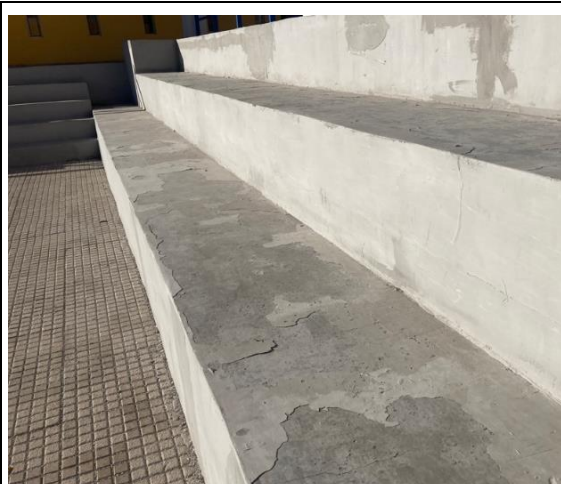
| <b>Fotografía N°</b> | 20 |

| <b>Contenido</b> | Desgaste de pintura. |

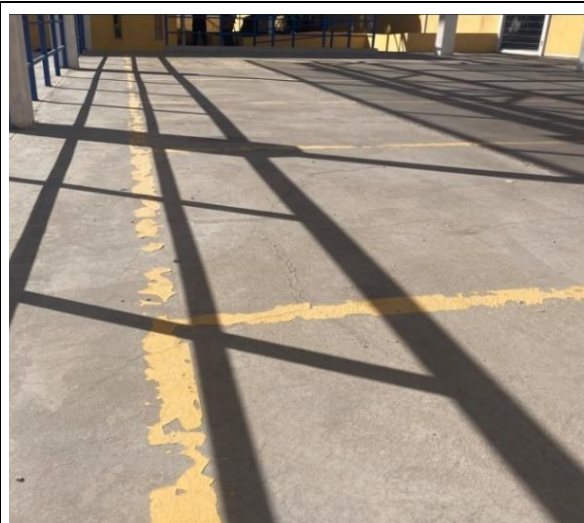
| <b>Fotografía N°</b> | 21 |

| <b>Contenido</b> | Desgaste de pintura de demarcaciones. |

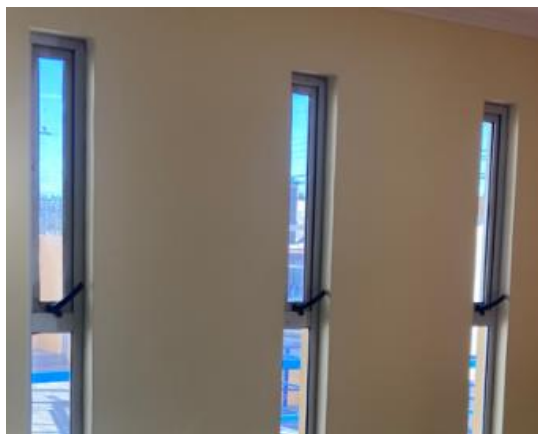
| <b>Fotografía N°</b> | 22 |

| <b>Contenido</b> | Manillas de todas las ventanas no giran completamente impidiendo el cierre total de estas. |

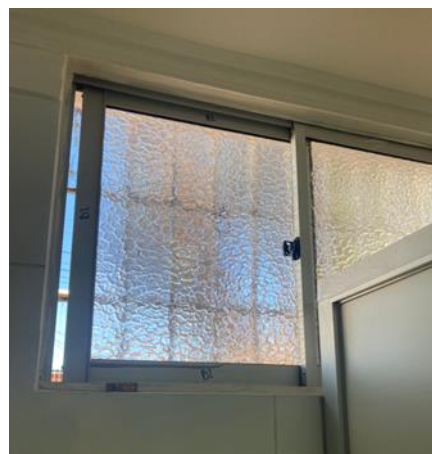
| <b>Fotografía N°</b> | 23 |

| <b>Contenido</b> | Hojas de ventanas no cierran completamente. |

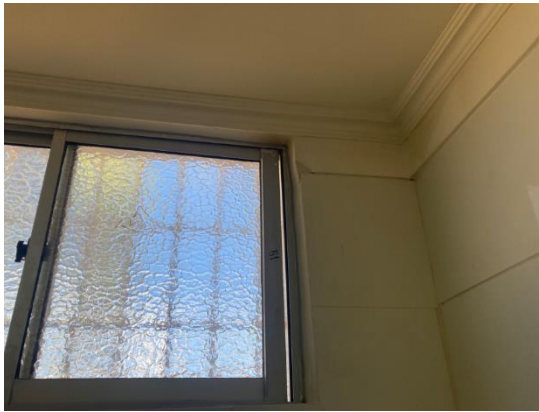
| <b>Fotografía N°</b> | 24 |

| <b>Contenido</b> | Hojas de ventanas no cierran completamente. |

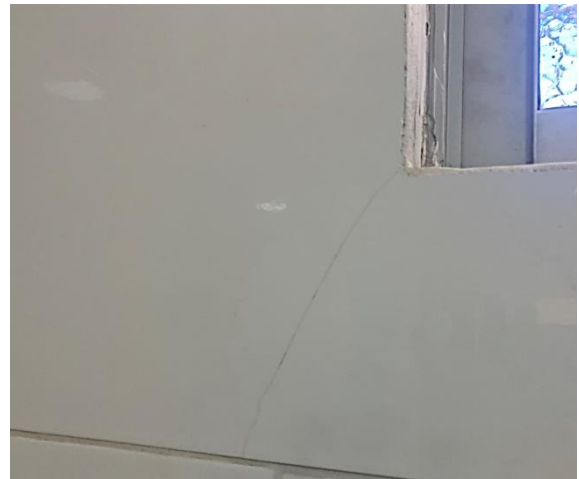
| <b>Fotografía N°</b> | 25 |

| <b>Contenido</b> | Cerámico roto junto a ventana. |

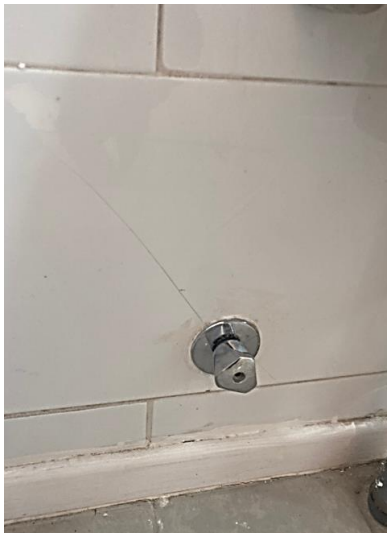
| <b>Fotografía N°</b> | 26 |

| <b>Contenido</b> | Cerámico roto junto a llave de paso. |

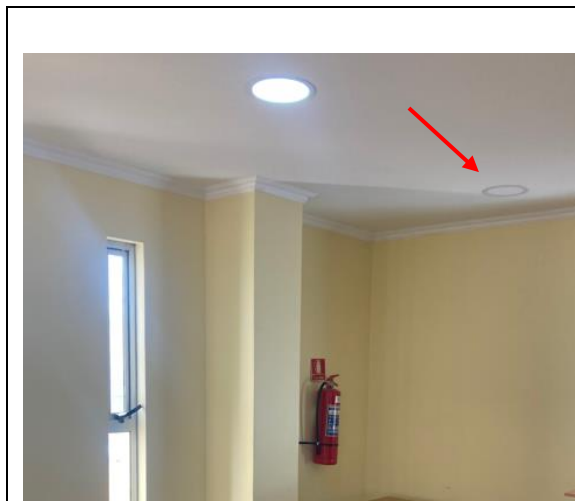
| <b>Fotografía N°</b> | 29 |

| <b>Contenido</b> | Luminaria sin encender. |

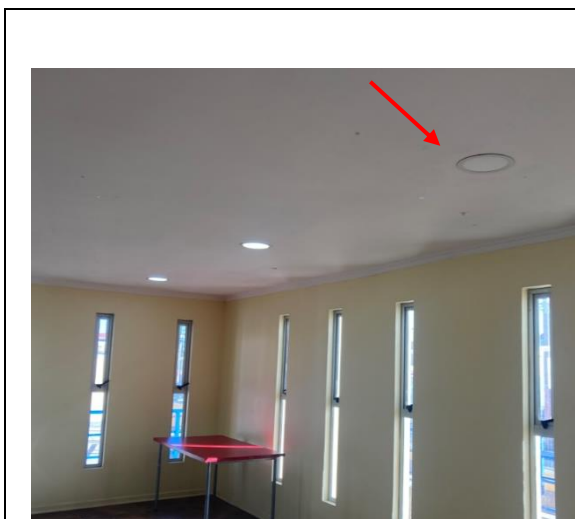
| <b>Fotografía N°</b> | 30 |

| <b>Contenido</b> | Luminaria sin encender. |

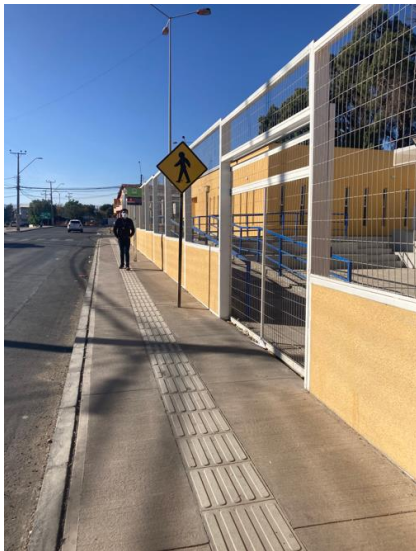
| <b>Fotografía N°</b> | 32 |

| <b>Contenido</b> | Ausencia de bajada de discapacitados. |

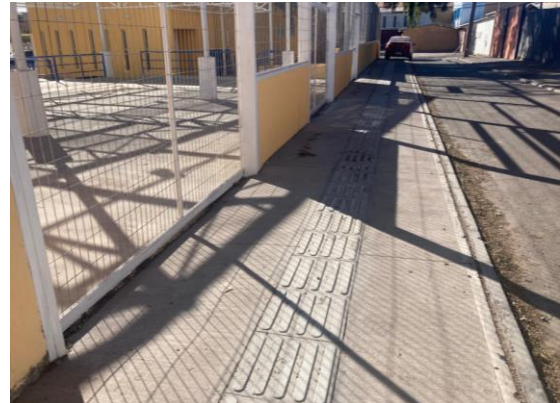
| <b>Fotografía N°</b> | 33 |

| <b>Contenido</b> | Ausencia de bajada de discapacitados. |

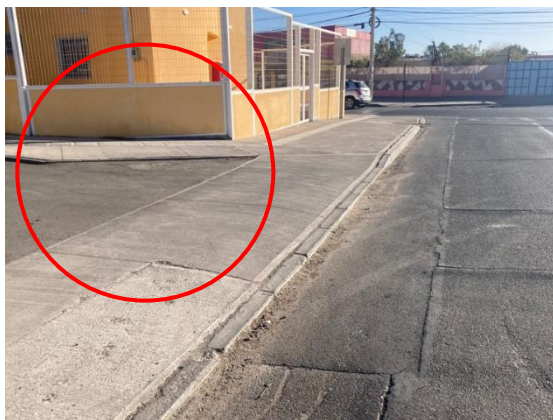
| <b>Fotografía N°</b> | 34 |

| <b>Contenido</b> | Ausencia de bajada de discapacitados. |

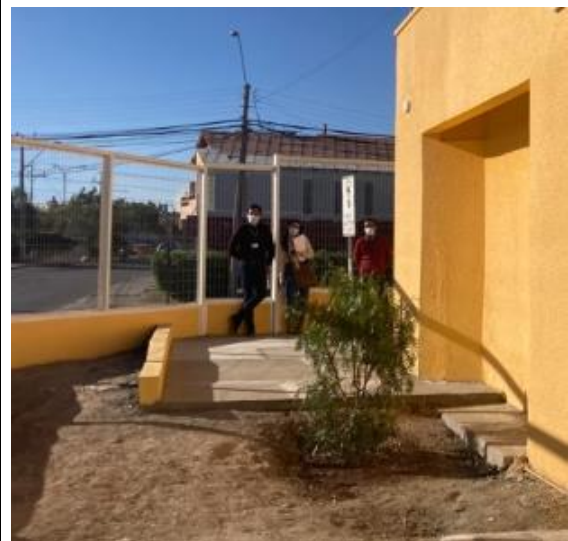
| <b>Fotografía N°</b> | 35 |

| <b>Contenido</b> | Ausencia de rampa. |

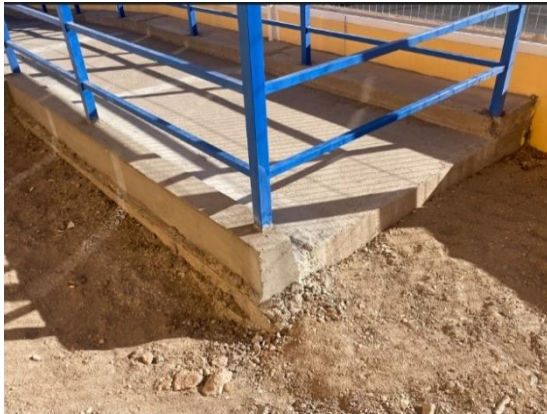
| <b>Fotografía N°</b> | 36 |

| <b>Contenido</b> | Ausencia de rampa. |

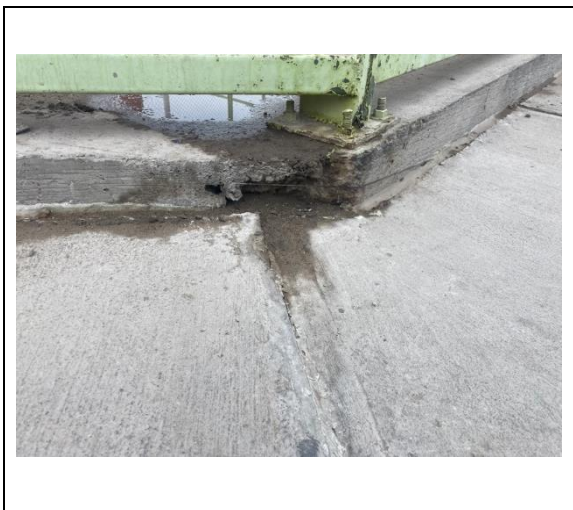
| <b>Fotografía N°</b> | 1 |

| <b>Contenido</b> | Nido de hormigón. |

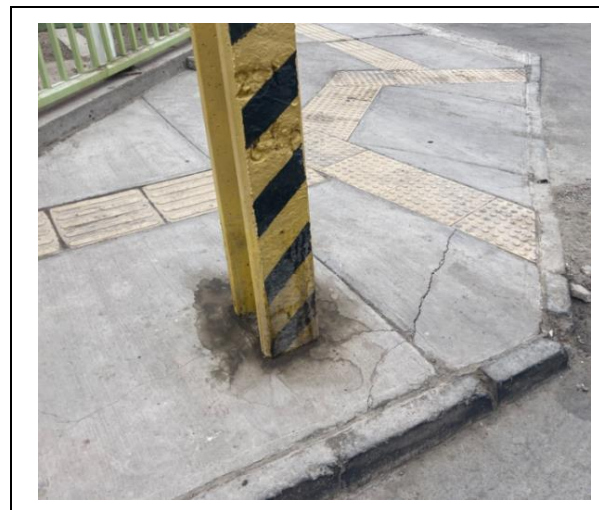
| <b>Fotografía N°</b> | 2 |

| <b>Contenido</b> | Fisuras en pavimento. |

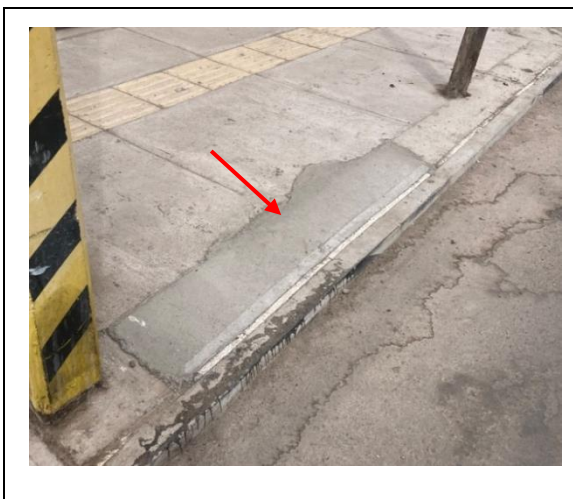
| <b>Fotografía N°</b> | 3 |

| <b>Contenido</b> | Ausencia de juntas de dilatación. |

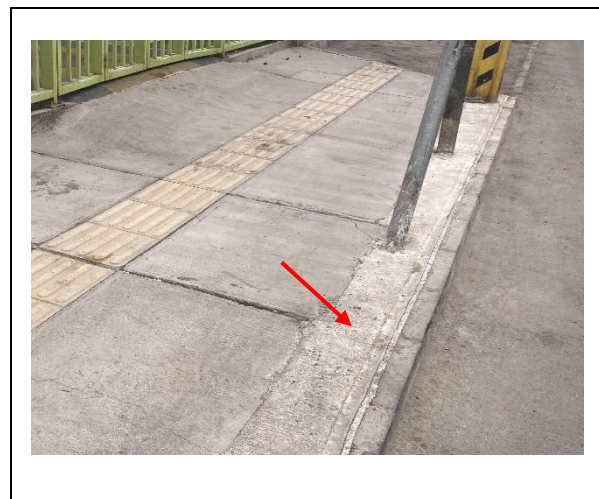
| <b>Fotografía N°</b> | 4 |

| <b>Contenido</b> | Ausencia de juntas de dilatación. |

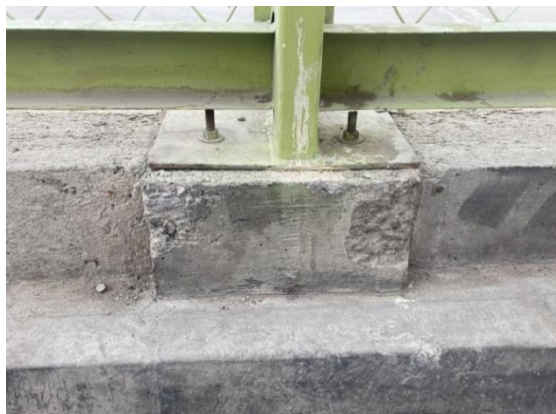
| <b>Fotografía N°</b> | 5 |

| <b>Contenido</b> | Desprendimiento de material. |

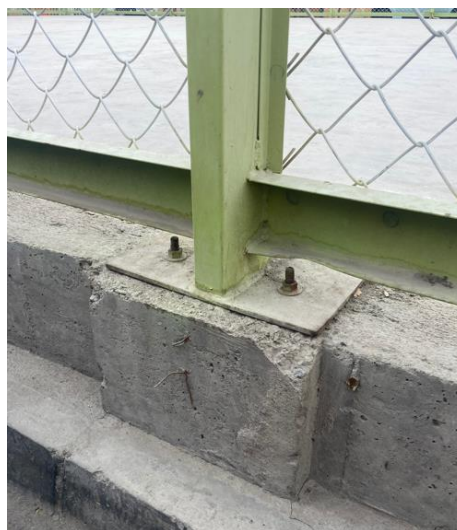
| <b>Fotografía N°</b> | 6 |

| <b>Contenido</b> | Desprendimiento de material y alambres expuestos. |

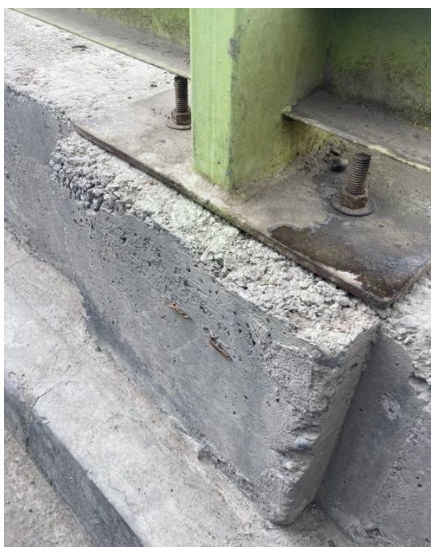
| <b>Fotografía N°</b> | 7 |

| <b>Contenido</b> | Nido de hormigón, desprendimiento de material y alambres expuestos. |

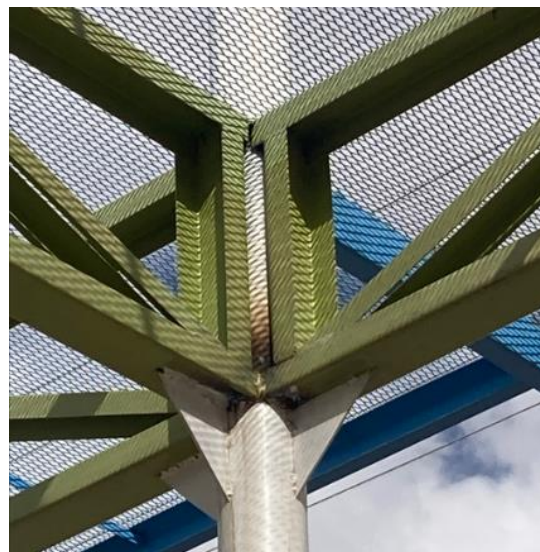
| <b>Fotografía N°</b> | 8 |

| <b>Contenido</b> | Falta de pintura sobre mancha de soldadura. |

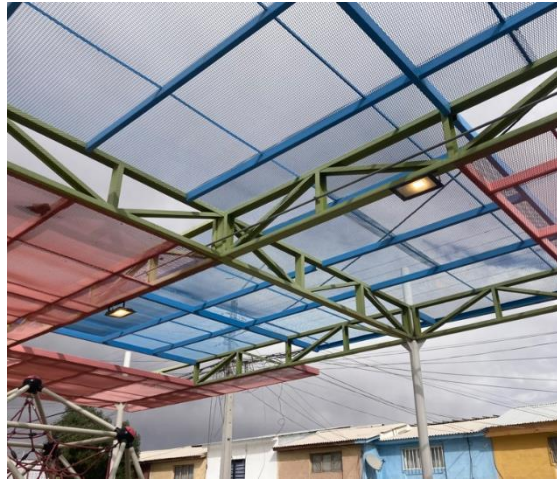
| <b>Fotografía N°</b> | 9 |

| <b>Contenido</b> | Luminarias del sombreadero distintas a las instaladas en radier multiuso. |

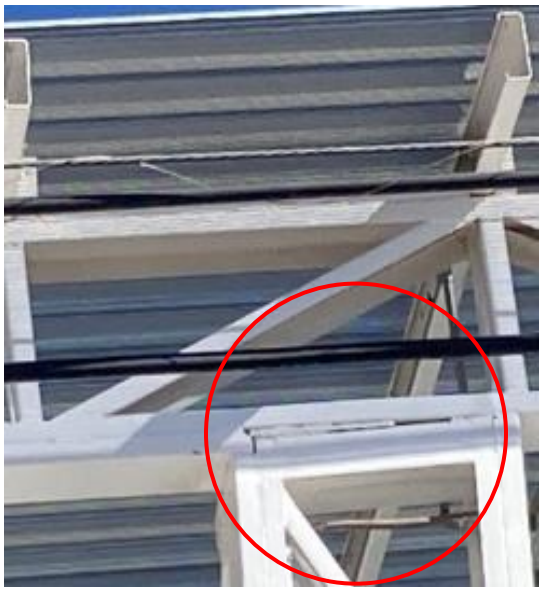
| <b>Fotografía N°</b> | 1 |

| <b>Contenido</b> | Deficiencia de terminación de soldadura. |
